Anhang E — BILDER

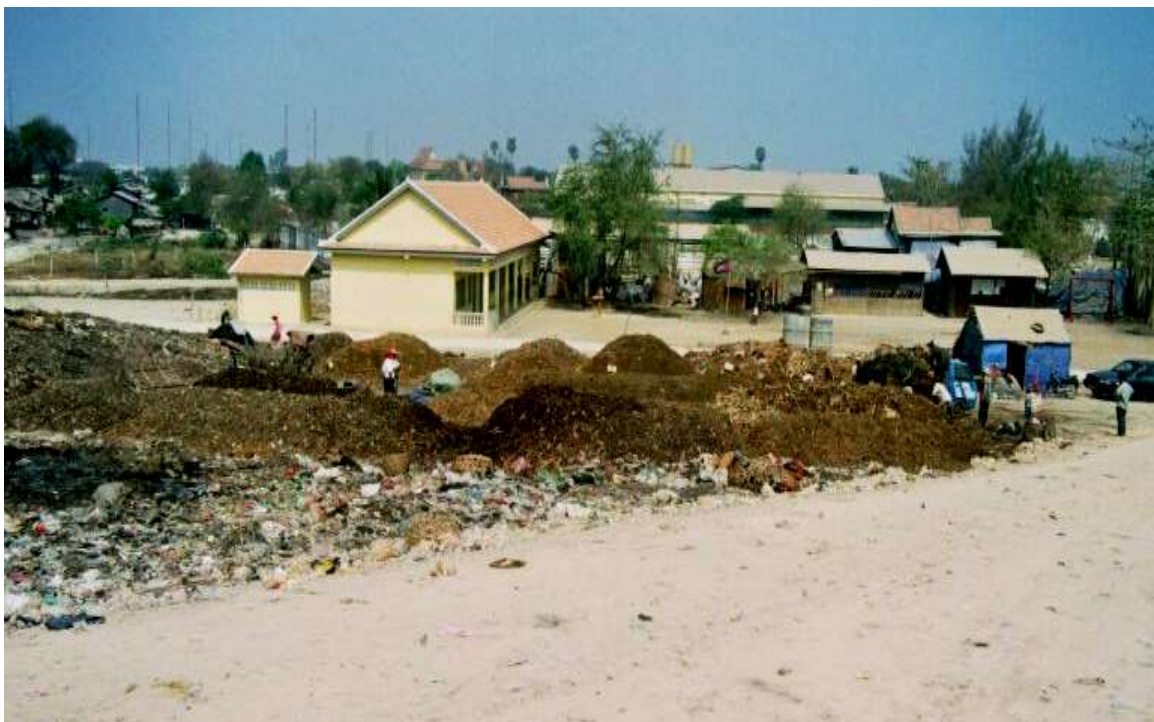
Bild 4: Pilot-Kompostierungsanlage nach den Straßenbaumaßnahmen von CAP mit Erschließungsstraße und angrenzender Schule

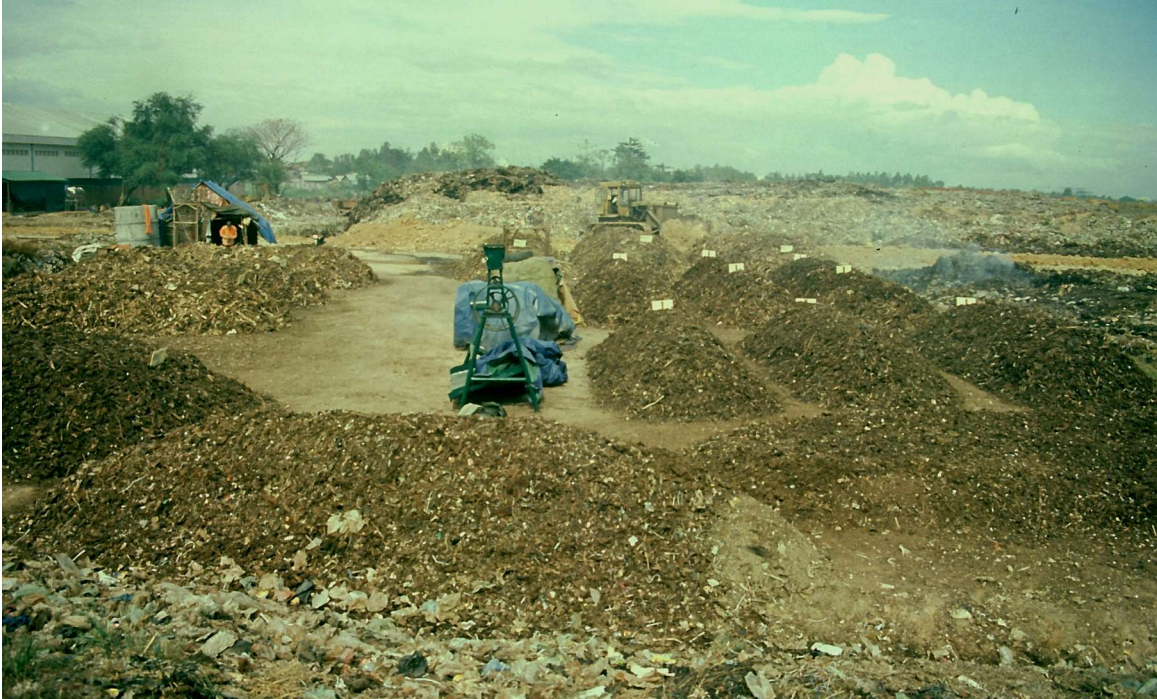
Bild 5: Pilot-Kompostierungsanlage Stung Mean Chey

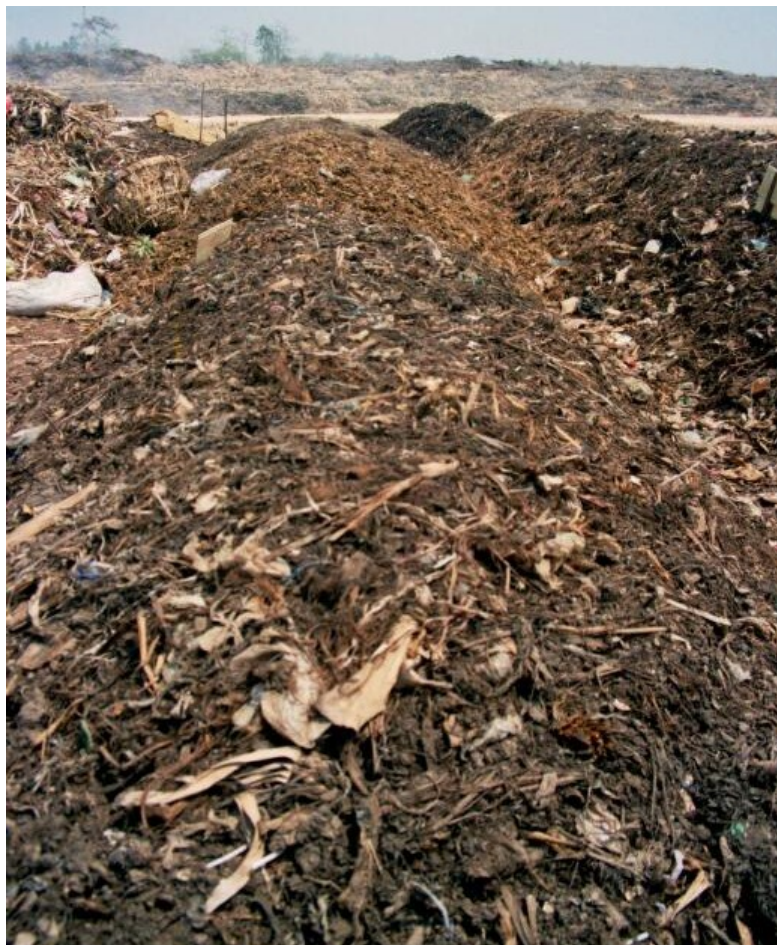
Bild 6: Längsmieten (18 m) auf der Kompostierungsanlage

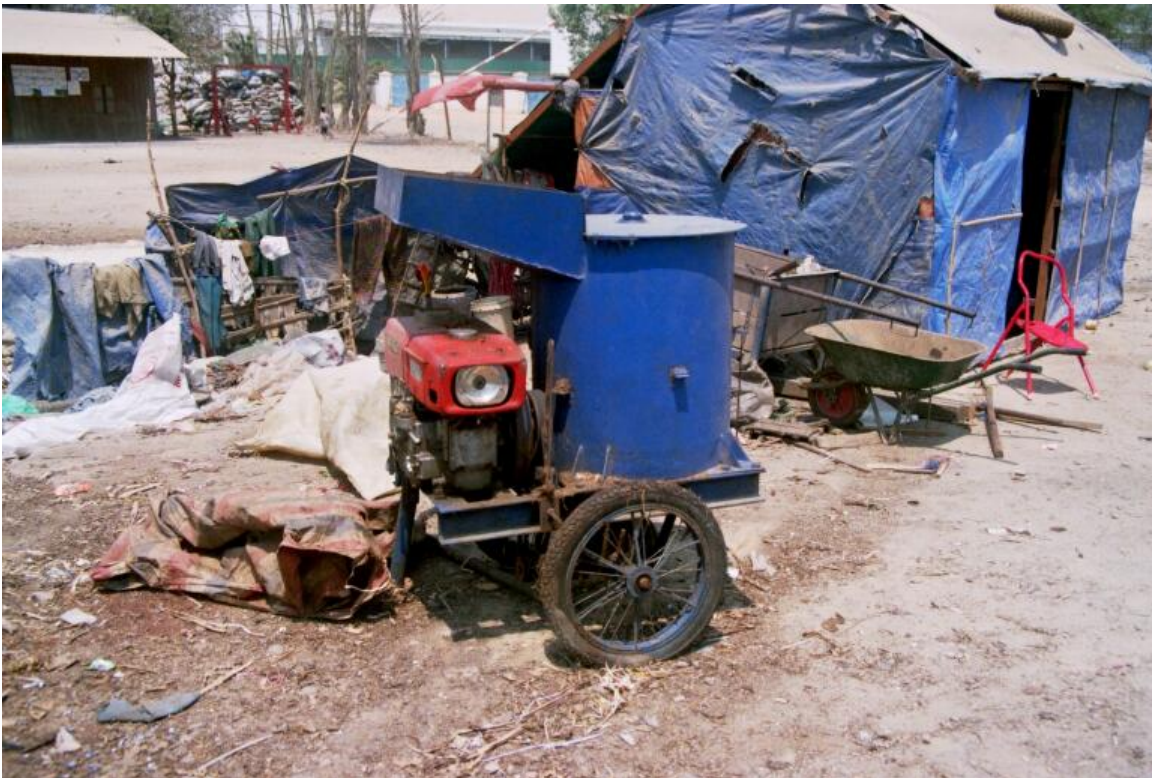
Bild 10: Shredder der Kompostierungsanlage

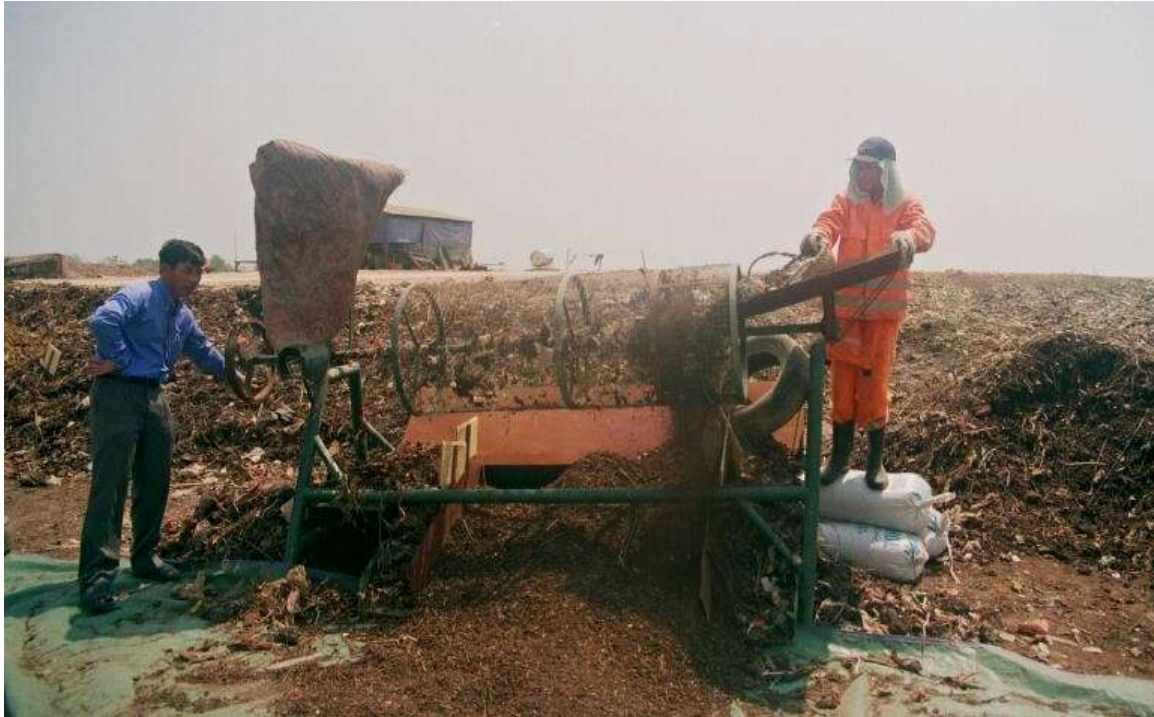
Bild 11: Absieben von Kompost mit der Siebmaschine (manueller Antrieb)

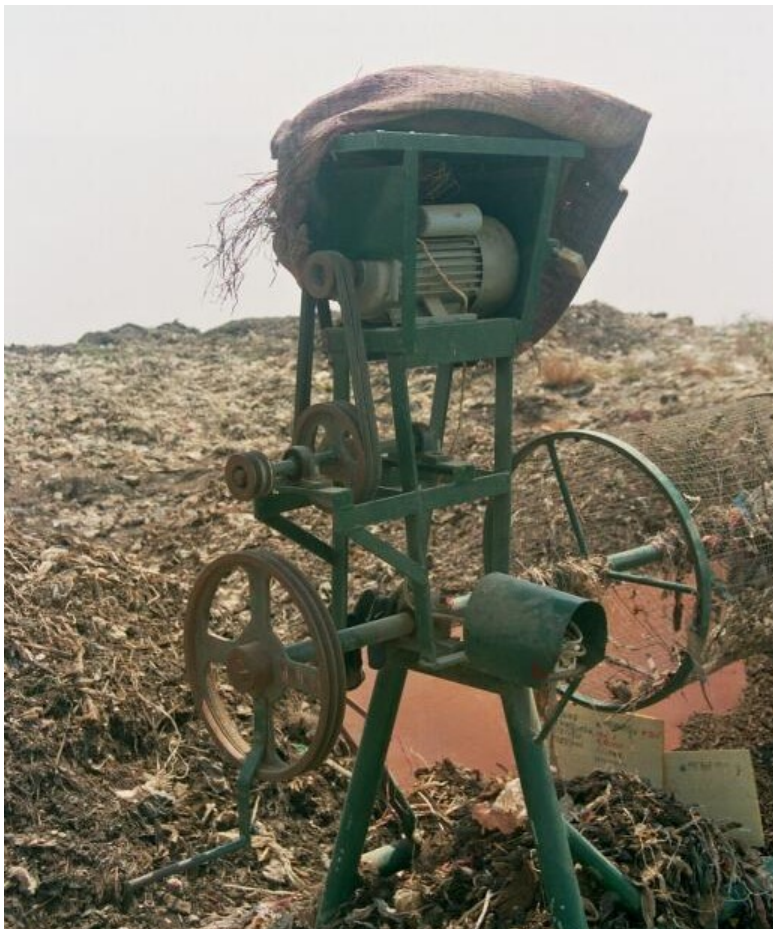
Bild 12: Elektromotor und Antriebsübersetzung bei der Siebmaschine

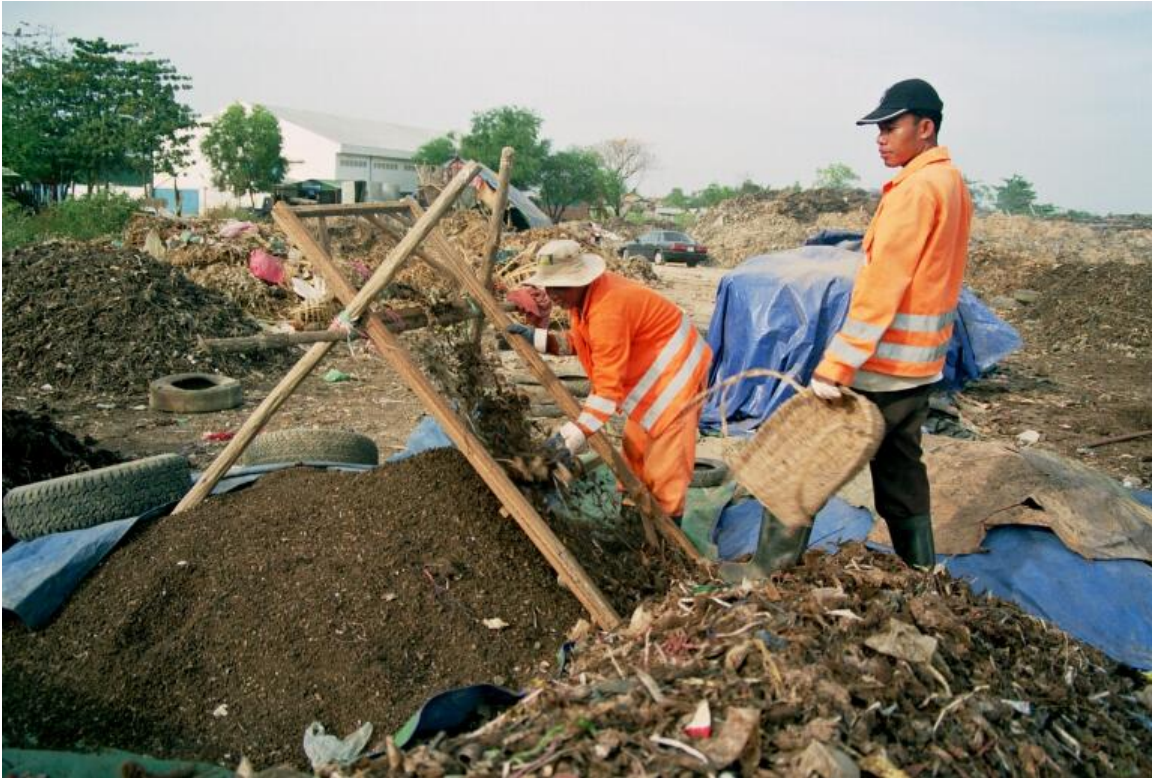
Bild 13: Manuelles Absieben von Kompost mit dem Aufstellsieb

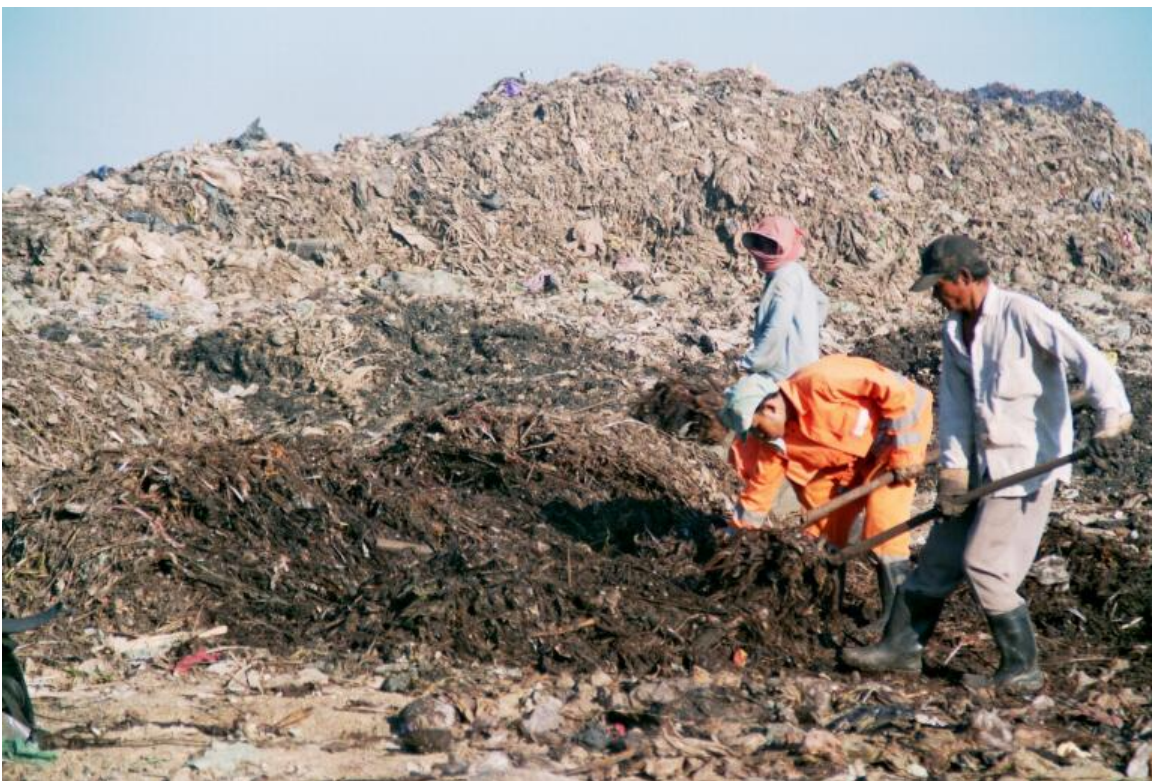
Bild 14: Umsetzen einer Rottemiete mit Mistgabeln

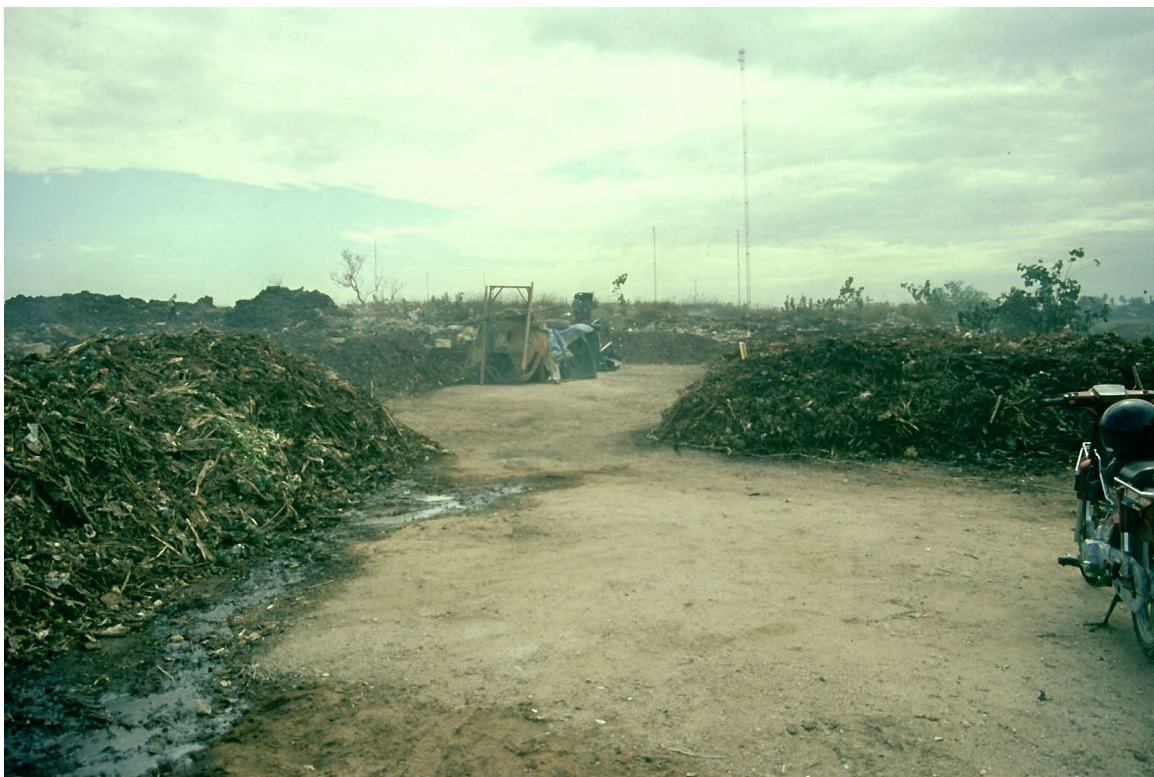
Bild 16: Sickerwasseraustritt aus einer frisch aufgesetzten Rottemiete

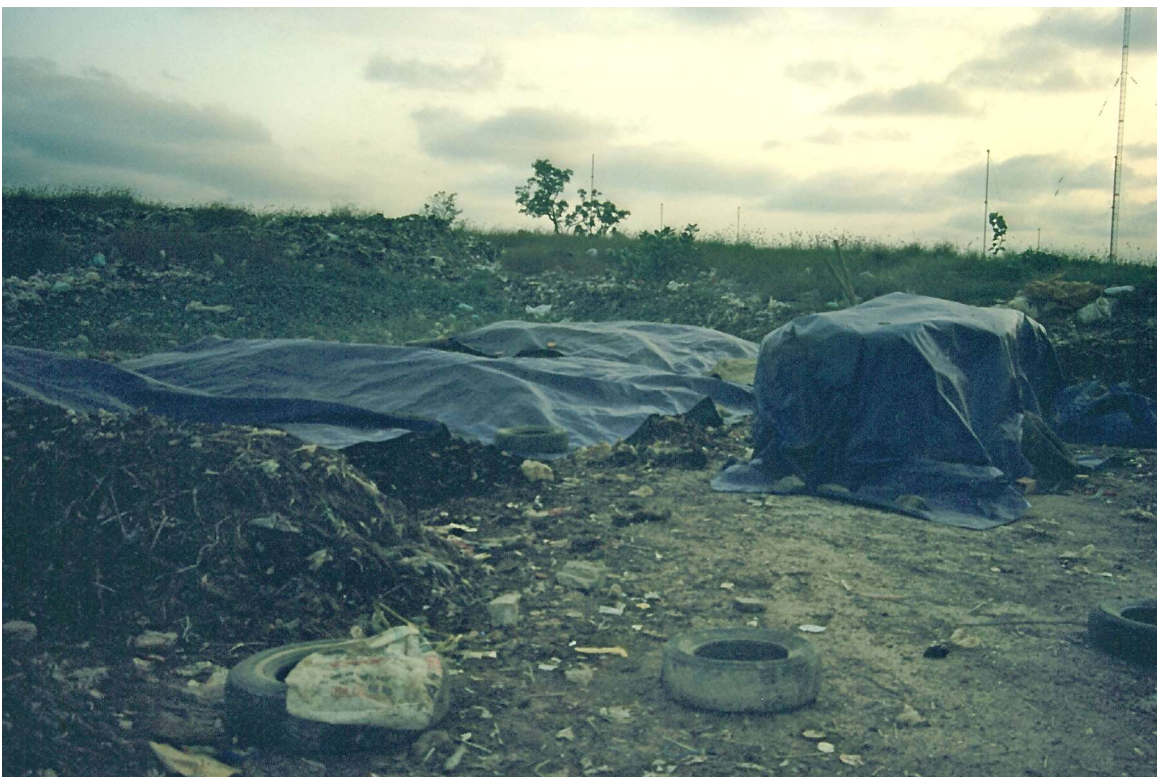
Bild 18: Abdeckung der Mieten zum Schutz vor Niederschlagswasser während der Regenzeit

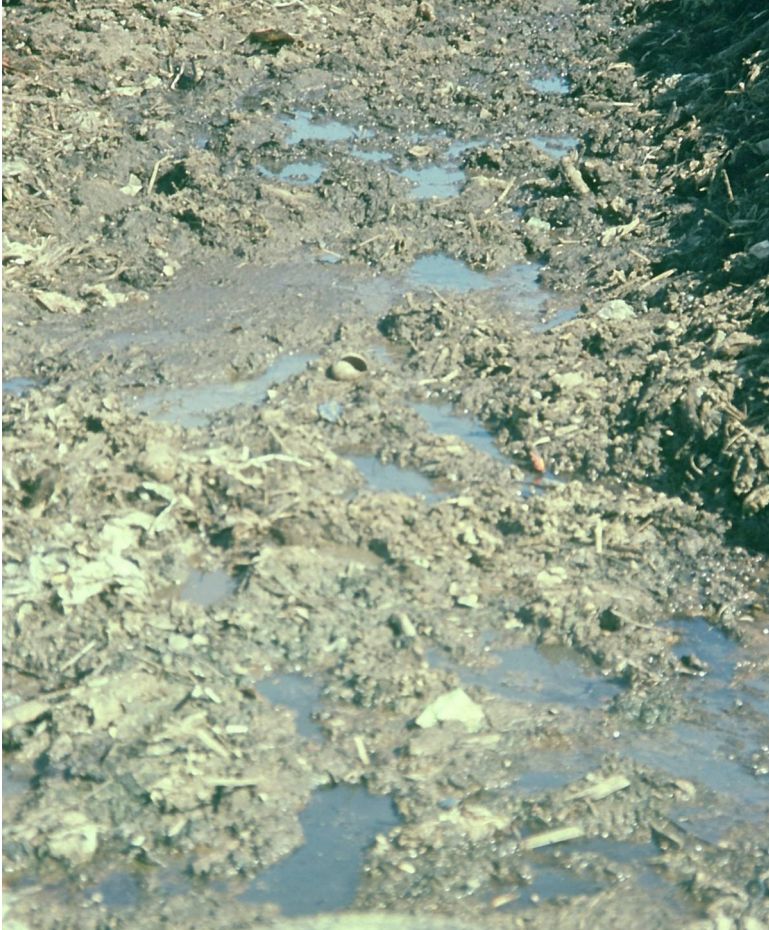
Bild 19: Verschlammung der Anlagenfläche nach starken Regenfällen

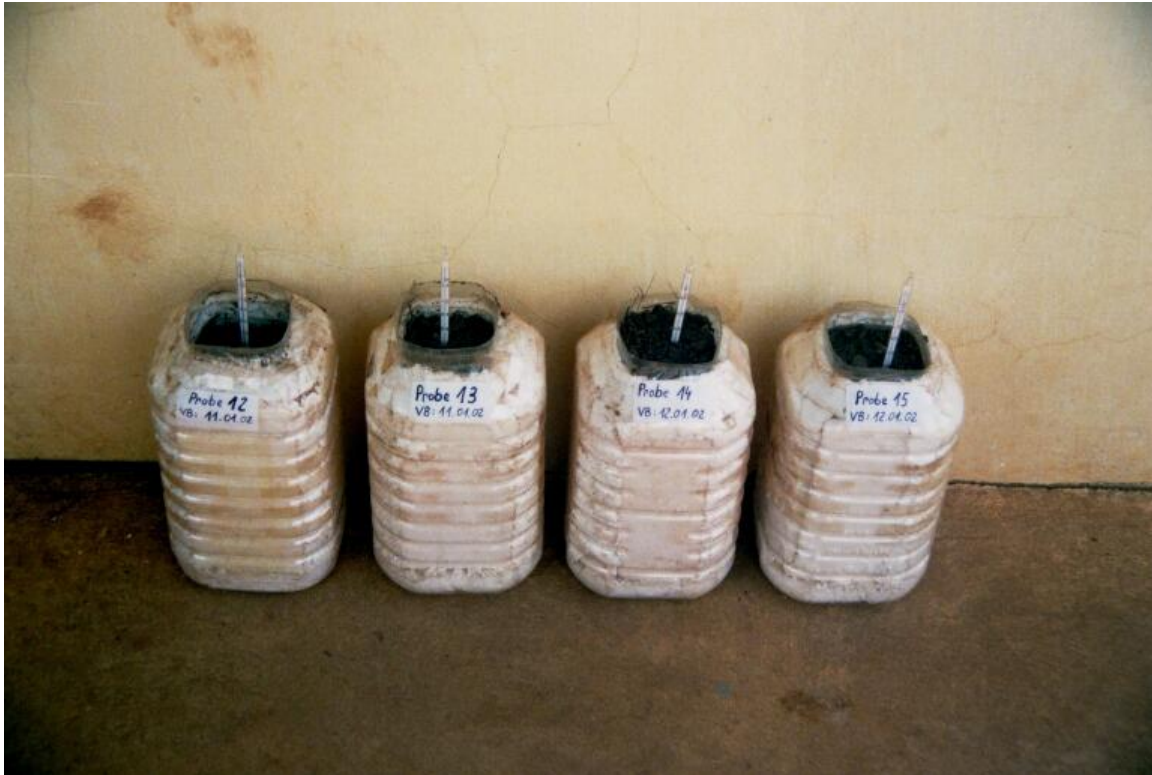
Bild 21: Bestimmung des Rottegrades im Selbsterhitzungsversuch mit Selbstgefertigten Dewar-Gefäßen und Thermometern

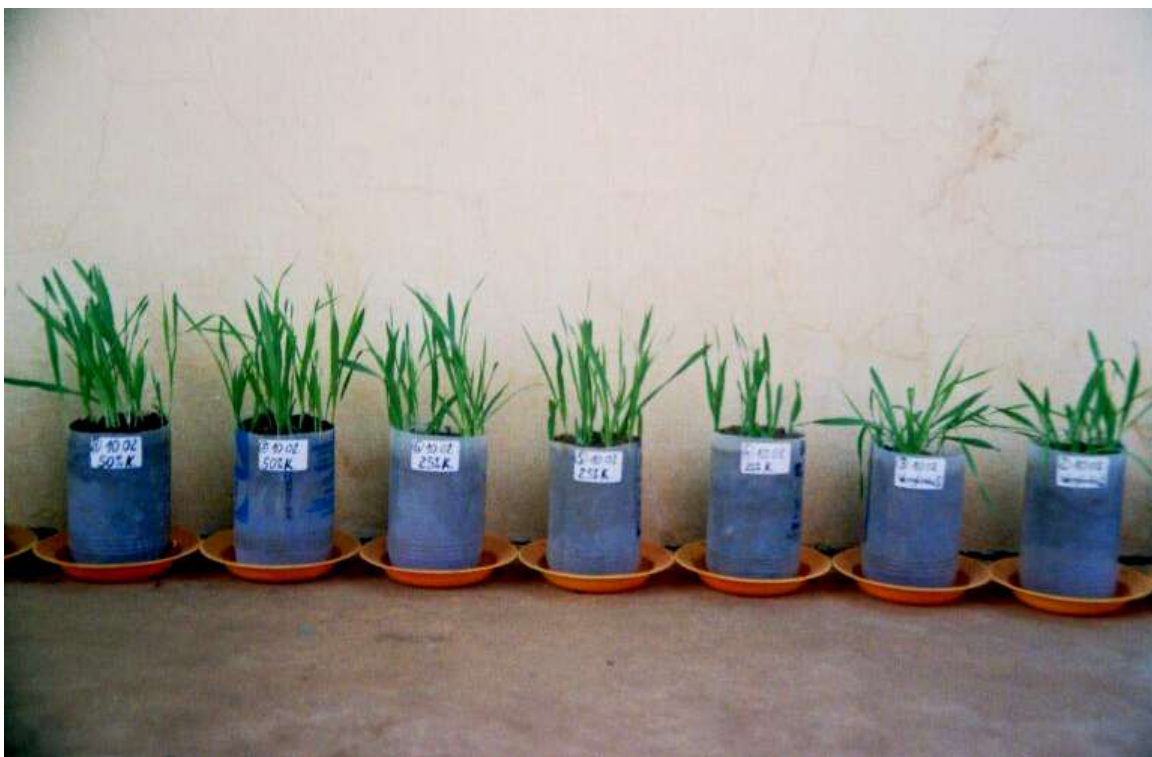
Bild 22: Bestimmung der Pflanzenverträglichkeit des Kompostes im Keimpflanzenversuch mit Sommergerste

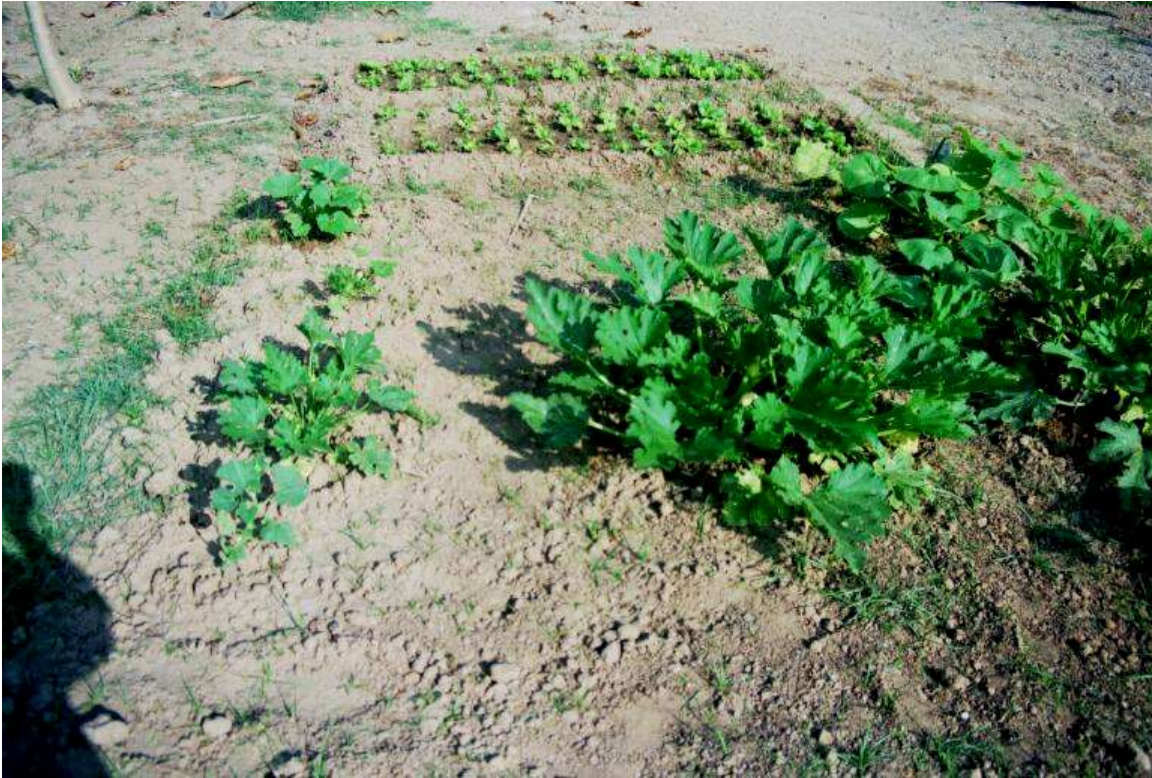
Bild 23: Kompost-Anwendungsversuche mit Zucchinipflanzen in einem Privat-Garden in Phnom Penh (links: ohne Kompost, rechts: mit Kompost)
